Payrignac

Eglise paroissiale Saint-Agapit
Oratoire de Cougnac
Chapelle de Nadaillac

1 – SYNTHÈSE

| DATE DE L'ENQUETE : 1/07/2014 | DATE DU RAPPORT : 04/2015 | AUTEUR : Anaïs Couteau |

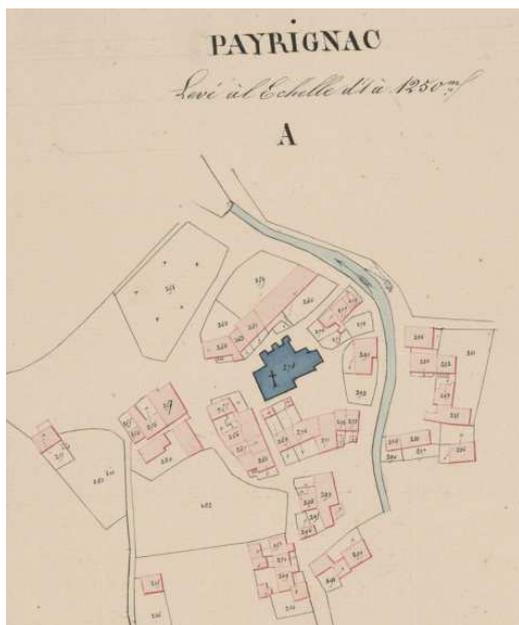
Extrait du plan Napoléonien, bourg de Payrignac, 1834.

La façade principale de l'église est à l'ouest, avec un portail en plein cintre surmonté d'un oculus et d'une niche entre deux contreforts qui s'achèvent en pinacles. La nef se compose d'un vaisseau central et de deux bas-côtés inégaux, tous trois plafonnés. Les renforts placés aux quatre angles du vaisseau central paraissent aujourd'hui sans fonction. L'angle nord-est du bas-côté nord conserve les traces d'une voûte disparue et une niche couverte d'un trilobe apparaît à la base du mur nord.

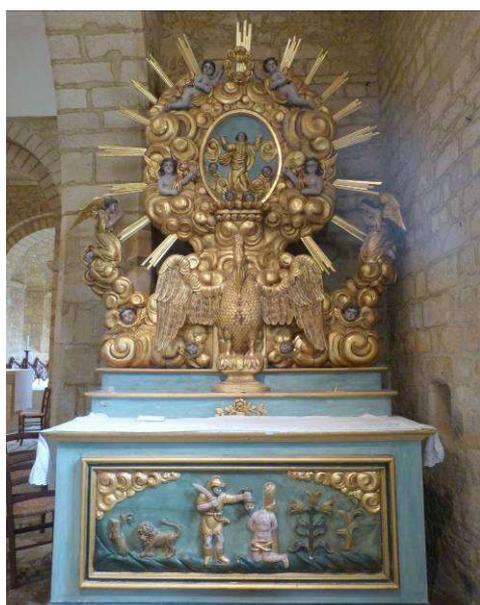
Ancien maître-autel déplacé dans la chapelle sud, 2^e moitié du 17^e siècle

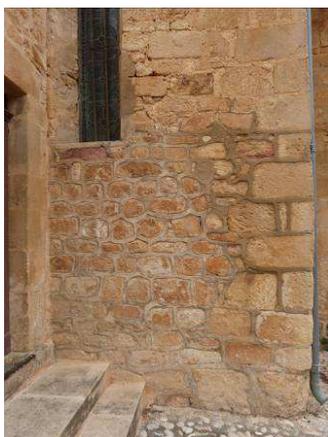
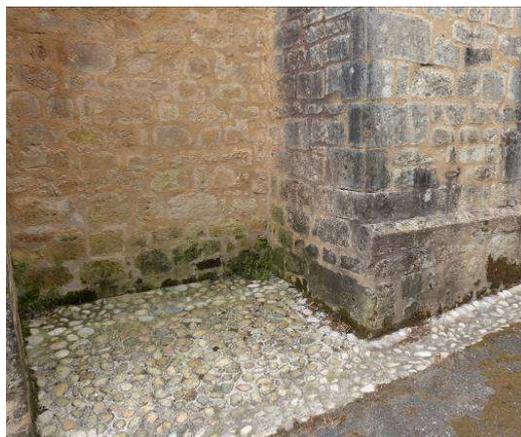
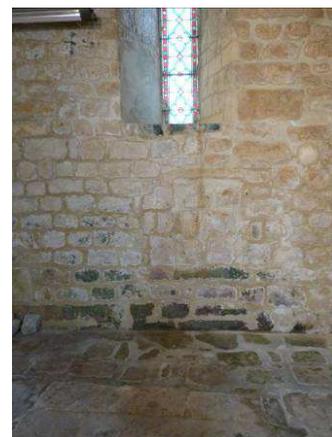
L'église présente une humidité très importante due notamment au ciment utilisé pour rejointoyer l'appareil maçonné, les dalles de l'église et la bordure extérieure. L'humidité passe dans les maçonneries, les fragilisant, et favorise entre autre le développement de la moisissure et des attaques d'insectes xylophages (vrillettes). Certaines œuvres en matériau fragile comme le bois souffrent considérablement de ces mauvaises conditions de conservation.

Les deux tabernacles des chapelles nord et sud, les statuette de Vierge à l'Enfant et de Saint Joseph conservées dans le bas-côté nord, se dégradent rapidement à cause de cette humidité excessive et stagnante. L'autel au pélican souffre de soulèvements et de manques dans la dorure et l'enduit. Les œuvres en bois du bas-côté nord, plus durement touchées, présentent des parties spongieuses imbibées d'eau. Cela entraîne de nombreux décolllements d'enduits, des manques dans le bois.

Il conviendrait de canaliser les eaux de pluie (gouttière, drain) pour éviter qu'elles ne remontent à travers les murs.

Il est recommandé, en concertation avec l'Architecte des Bâtiments de France (ABF) et le Conservateur des Antiquités et Objets d'art (CAOA), d'établir un plan d'action à moyen et long terme pour assainir le bâtiment et les objets mobiliers cités.

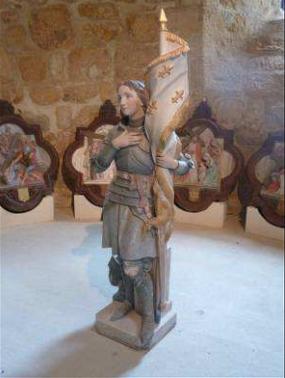
| DENOMINATION, DESIGNATION ET PRINCIPALES CARACTERISTIQUES DES OBJETS | DESCRIPTION SOMMAIRE | OBSERVATIONS | Image |
|--|--|---|--|
| <p>statue (petite nature) : Jeanne d'Arc limite 19^e-20^e siècles plâtre : moulé, décor en relief, décor dans la masse, peint, polychrome dimensions non prises</p> | <p>Statue en plâtre de style saint sulpicien représentant Jeanne d'Arc, morte sur le bûcher le 30 mai 1431 à Rouen. Elle fut béatifiée le 18 avril 1909 et canonisée le 16 mai 1920.</p> | <p>Observations (2014/07/1) : Emplacement : chœur État : bon</p> | |

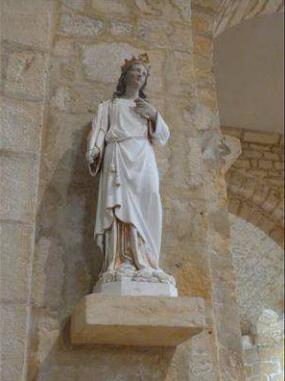
| DENOMINATION, DESIGNATION ET PRINCIPALES CARACTERISTIQUES DES OBJETS | DESCRIPTION SOMMAIRE | OBSERVATIONS | Image |
|--|--|---|--|
| <p>statue (petite nature) : Sainte 2^e moitié du 19^e siècle plâtre : moulé, décor en relief, décor dans la masse, peint, polychrome, doré dimensions non prises</p> | <p>Statue en plâtre de style saint sulpicien représentant une sainte non identifiée. Elle n'est pas antérieure à la 2nde moitié du 19^e siècle.</p> | <p>Observations (2014/07/1) : Emplacement : nef État : mauvais état (dorure en très grande partie décollée et tombée par l'humidité (?))</p> | |

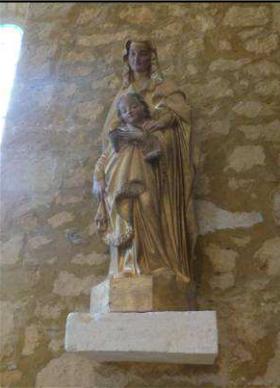
| <p>statue (petite nature) : Sainte Anne et la Vierge 2^e moitié du 19^e siècle plâtre : moulé, décor en relief, décor dans la masse, peint, polychrome, doré dimensions non prises</p> | <p>Statue en plâtre de style saint sulpicien représentant Sainte Anne et la Vierge. Elle n'est pas antérieure à la 2nde moitié du 19^e siècle.</p> | <p>Observations (2014/07/1) : Emplacement : bas côté nord État : bon</p> | |

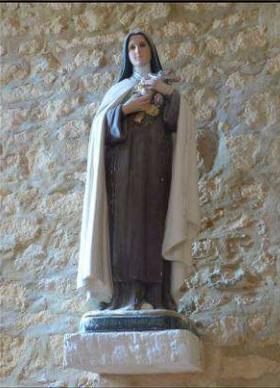
| <p>statue (petite nature) : Sainte Thérèse de Lisieux 1^{er} quart du 20^e siècle plâtre : moulé, décor en relief, décor dans la masse, peint, polychrome dimensions non prises</p> | <p>Statue en plâtre de style saint sulpicien représentant Sainte Thérèse de Lisieux. Ce modèle en plâtre provient de l'oeuvre sérielle du toulousain Henri Giscard, dépositaire officiel du Carmel de Lisieux. Elle a été diffusée autour de 1925 dans les églises de la région Midi-Pyrénées</p> | <p>Observations (2014/07/1) : Emplacement : bas côté nord État : bon</p> | |

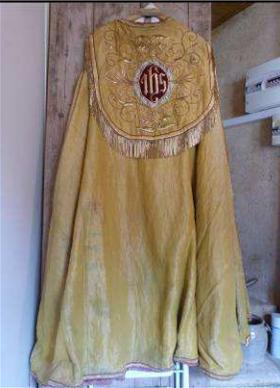
| <p>ornement doré : chape 2^e moitié du 19^e siècle drap d'or dimensions non prises</p> | <p>Chape doré de style néo-gothique, datable de la 2^e moitié du 19^e siècle, à décor eucharistique de grappes de raisin, d'épis de blé et de croix fleurdelisées.</p> | <p>Observations (2014/07/1) : Emplacement : sacristie État : moyen (encrassement, moisissure)</p> | |

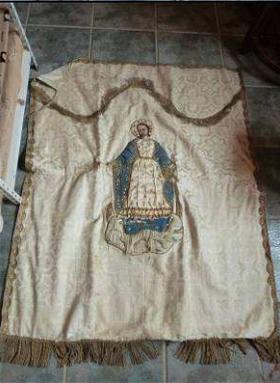
| <p>bannière de procession : Immaculée Conception 19^e siècle soie : damas ; fil d'or ; tissu : applique dimensions non prises</p> | <p>Bannière de procession du 19^e siècle sans le support en bois, en damas de soie beige et décor d'applique représentant L'immaculée Conception.</p> | <p>Observations (2014/07/1) : Emplacement : sacristie État : moyen (encrassement, manque)</p> | |

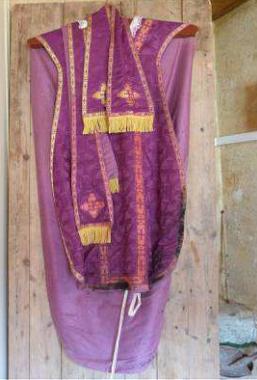
| <p>ornement violet : chasuble, étole, manipule 1^e moitié 20^e siècle soie : damas ; fil d'or, tissé, brodé dimensions non prises</p> | <p>Chasuble, étole et manipule en damas de soie violet à décor géométrique de la 1^e moitié du 20^e siècle.</p> | <p>Observations (2014/07/1) : Emplacement : sacristie État : mauvais (moisissures)</p> | |

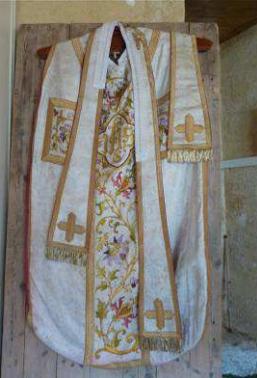
| <p>ornement blanc : chasuble, étole, manipule limite 19^e – 20^e siècles soie : damas ; fil : polychrome, doré, tissé, brodé dimensions non prises</p> | <p>Chasuble, étole et manipule en damas de soie blanc à décor brodé de rinceaux végétaux ; galon droit à motifs géométriques ; fin du 19^e ou début du 20^e siècle.</p> | <p>Observations (2014/07/1) : Emplacement : sacristie État : moyen (encrassement, migration de couleur)</p> | |

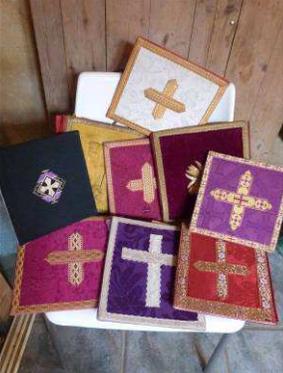
| <p>ensemble de neuf bourses de corporal 2^e moitié du 19^e siècle ; 20^e siècle dimensions non prises</p> | <p>Ensemble de neuf bourses de corporal de la 2^e moitié du 19^e siècle et du 20^e siècle.</p> | <p>Observations (2014/07/1) : Emplacement : sacristie État : moyen</p> | |

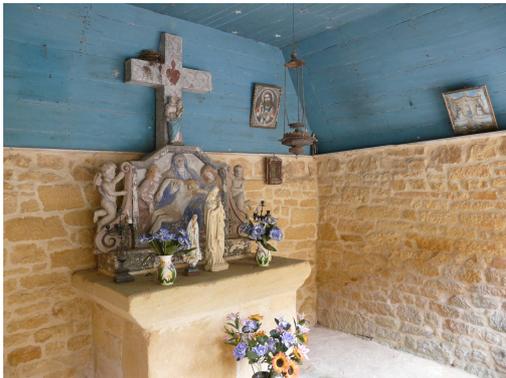
La pièce unique de l'oratoire est occupée par un autel maçonné sur lequel est posé le bas-relief en pierre calcaire polychrome représentant la Déploration du Christ et datable du 17^e siècle. Dans un angle de la pièce, est posé un reliquaire-urne en bois polychrome. Le reliquaire aujourd'hui vide, est entièrement ouvert sur le revers : il intégrait peut-être un retable contre lequel il était plaqué. Il est datable du 18^e siècle.

L'oratoire présente une façade antérieure ajourée par un claustra ouvert toute l'année. Les œuvres conservées à l'intérieur sont soumises aux intempéries et souffrent d'un encrassement très important.

La polychromie du bas-relief en pierre est très lacunaire. Comme celle du reliquaire en bois, elle présente des décollements importants.

L'ensemble du demi-relief mérite une opération de restauration qui consisterait à desceller et le mettre sur un support isolant, restaurer les bois et les décors, sceller. Le reliquaire en bois justifierait également d'une opération de conservation.

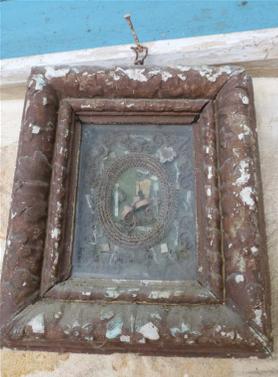
| DENOMINATION, DESIGNATION ET PRINCIPALES CARACTERISTIQUES DES OBJETS | DESCRIPTION SOMMAIRE | OBSERVATIONS | Image |
|---|--|--|--|
| <p>Reliquaire 18^e siècle ? papier roulé, os ; bois : taillé, sculpté, décor en relief, peint, polychrome dimensions non prises</p> | <p>Reliquaire ex. ossibus de saints non identifiés. Les reliques sont entourées d'un décor de papiers roulés dits paperolles. Le cadre en bois est sculpté de fleurettes et de feuilles d'acanthé et couvert d'une épaisse peinture marron. Cette peinture moderne laisse apparaître des traces de dorure antérieures. L'ensemble pourrait dater du 18^e siècle.</p> | <p>Observations (2014/07/1) : Emplacement : oratoire État : mauvais (fort encrassement ; cadre repeint grossièrement, décollements ; mauvaises conditions de conservation)</p> | |

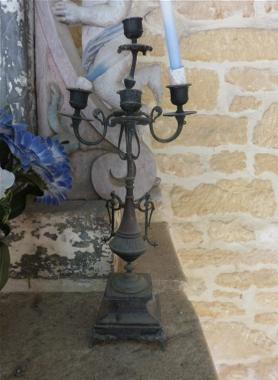
| DENOMINATION, DESIGNATION ET PRINCIPALES CARACTERISTIQUES DES OBJETS | DESCRIPTION SOMMAIRE | OBSERVATIONS | Image |
|---|--|--|--|
| <p>paire de chandeliers 19^e siècle métal : fondu, moulé dimensions non prises</p> | <p>Paire de chandeliers à 6 branches en métal sur piédestal, datables du 19^e siècle.</p> | <p>Observations (2014/07/1) : Emplacement : autel État : bon (encrassement)</p> | |

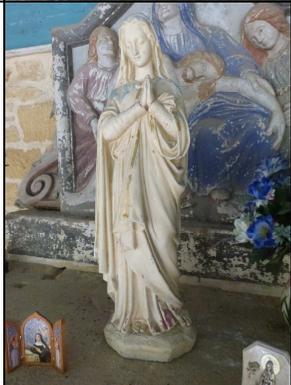
| <p>statue : Vierge de l'Immaculée Conception limite 19^e – 20^e siècles plâtre : moulé, peint, polychrome dimensions non prises</p> | <p>Petite statue en plâtre polychrome représentant l'Immaculée Conception et datable de la fin du 19^e siècle ou du début du 20^e siècle.</p> | <p>Observations (2014/07/1) : Emplacement : autel État : mauvais (larges manques dans la polychromie)</p> | |

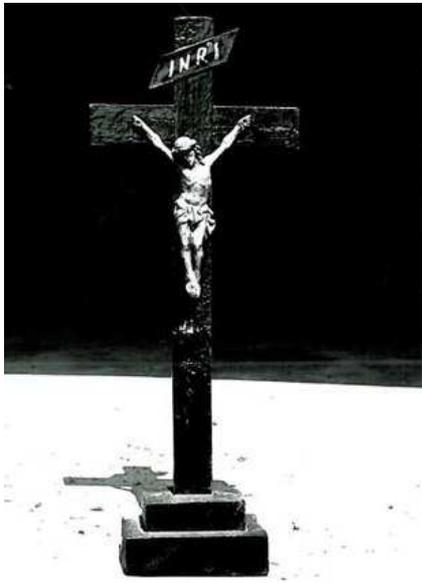
Croix d'autel inscrite parmi les Monuments historiques, non vue lors de l'enquête de terrain.

Il conviendrait d'interroger le clergé affectataire sur la disparition de la croix. A défaut de la retrouver, une plainte devra être déposée en gendarmerie et le Conservateur des Antiquités et Objets d'art alerté.

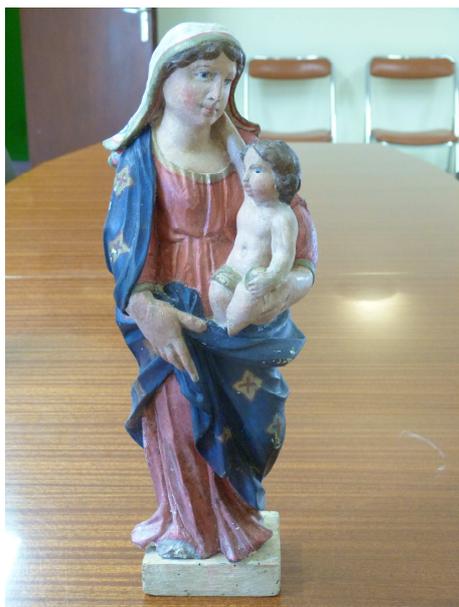
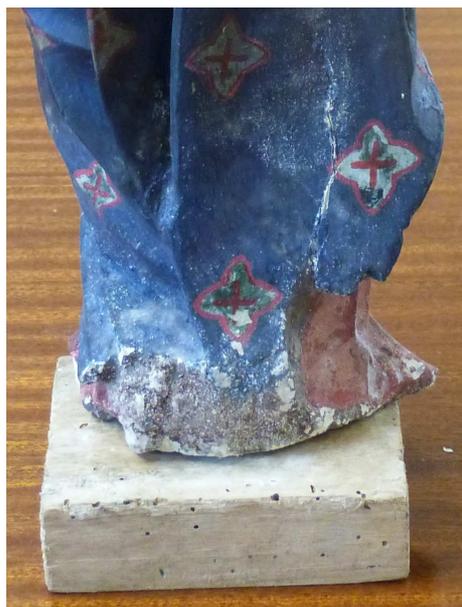
La statuette de la Vierge à l'Enfant a subi une réfection en 2011 par un habitant du village, sans qualification dans la restauration d'art et sans autorisation ni consultation des services de l'Etat. L'œuvre avait par ailleurs été entièrement repeinte, selon la documentation des Monuments historiques entre 1984 et 1991. Elle est aujourd'hui instable et souffre de décollements de polychromie, de moisissures et de fêlures. Des insectes xylophages sont présents. L'œuvre n'est pas fixée sur son socle.

Vue d'ensemble de la statuette de la Vierge à l'Enfant et des traces de moisissures

L'état de l'œuvre justifierait d'une opération de conservation et restauration par un professionnel avant sa repose sécurisée dans la chapelle.
